アルミ燃料タンクの自主改善について

『トラック車両用燃料タンクに関する自主改善についてのご協力をお願い』

トラック車両用燃料タンクに関する自主改善の実施について

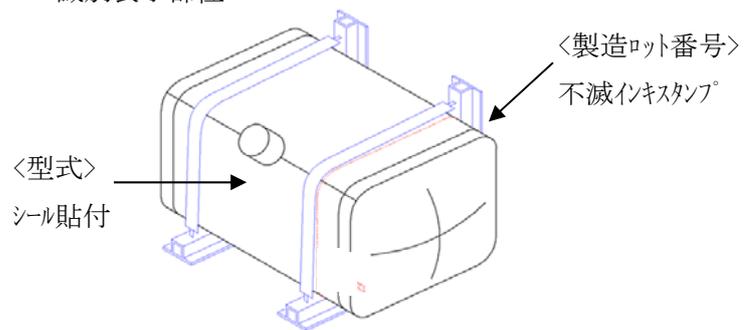
-識別表示部位-

1.型式（燃料タンク本体を正面のした状態で右上に貼付されたシールに表記しております。）

2.製造ロット番号（燃料タンク本体の裏側の不滅印にて表記しております。）

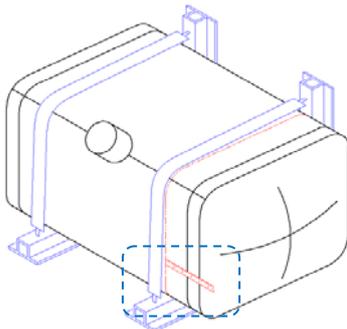
〈外部説明図〉

対象箇所

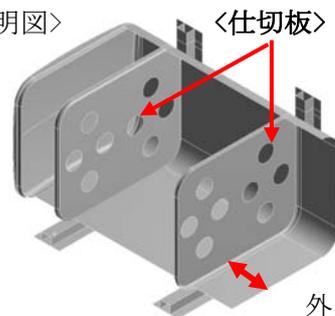
〈内部説明図〉

外側にズレて取付けられていた

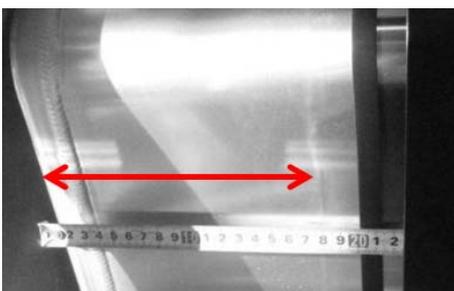
【不具合品（例）】

不具合品は車体に取付けた際、固定ステー位置と内部の仕切板の間にズレが生じ、正常品と比べ走行中の振動によりタンク本体の胴板に亀裂が入り易くなり、最悪の場合、燃料が漏れる可能性があります。

内部仕切板の溶接が固定取り付けバンドからズレた状態となる。

調査対象品は、トラック装着状態にて合否確認をさせていただき、不具合品の場合は交換させていただきます。

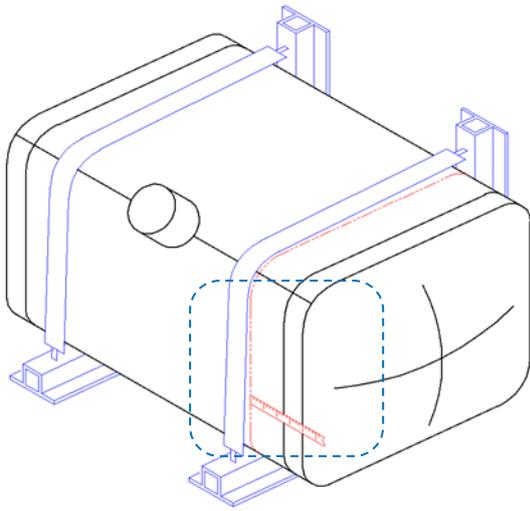
不具合箇所説明図

燃料タンク内部の仕切板溶接位置が外側方向に約 30 mm ズレた状態で製造された。

トラック搭載状態にて仕切板溶接位置の合否確認を実施し、不具合品の場合は良品と交換する。

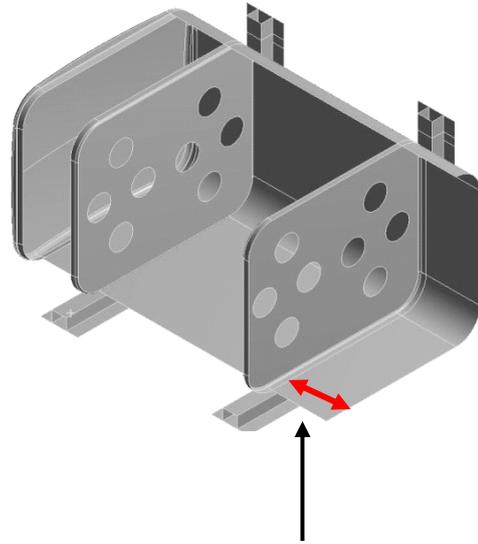
【不具合品（例）】

不適合発生箇所

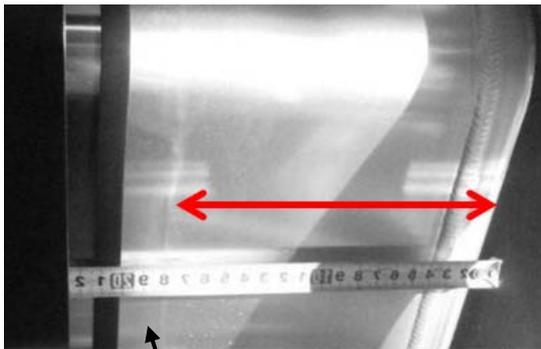
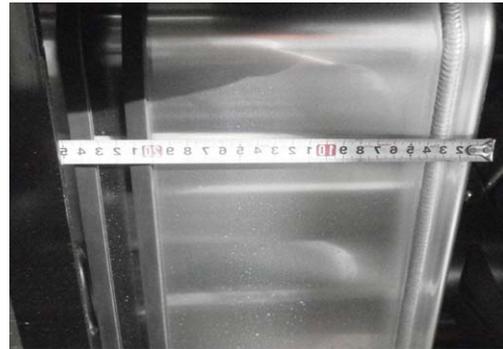
【正規位置品（例）】

不適合発生箇所
