アルミ燃料タンクの自主改善について

『トラック車両用燃料タンクに関する自主改善についてのご協力をお願い』

「トラック車両用燃料タンク」確認対象品の判断方法、不具合現象

トラック車両用燃料タンクに関する自主改善の実施について

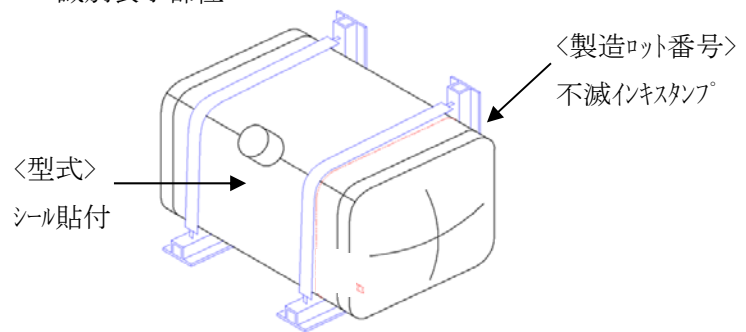
-識別表示部位-

1.型式（燃料タンク本体を正面のした状態で右上に貼付されたシールに表記しております。）

2.製造ロット番号（燃料タンク本体の裏側の不滅印にて表記しております。）

2901 から始まる 7桁の番号 確認対象品は別紙 対象リスト表 参照

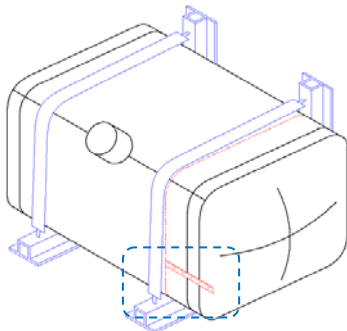
〈外部説明図〉

不具合品は車体に取付けた際、固定ステー位置と内部の仕切板の間にズレが生じ、正常品と比べ走行中の振動によりタンク本体の胴板に亀裂が入り易くなり、最悪の場合、燃料が漏れる可能性があります。

対象箇所

調査対象品は、トラック装着状態にて合否確認をさせていただき、不具合品の場合は交換させていただきます。

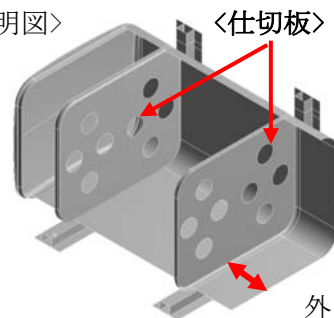
〈内部説明図〉

弊社で販売しています「トラック車両用燃料タンク」について、2017年1月12日から31日までに製造した1台が、内部の仕切板溶接位置が外側方向に約30mmズレた状態で製造されていたことが判明いたしました。

外側にズレて取付けられていた

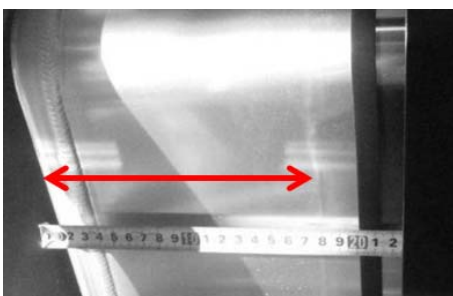
【不具合品（例）】

内部仕切板の溶接が固定取り付けバンドからズレた状態となる。

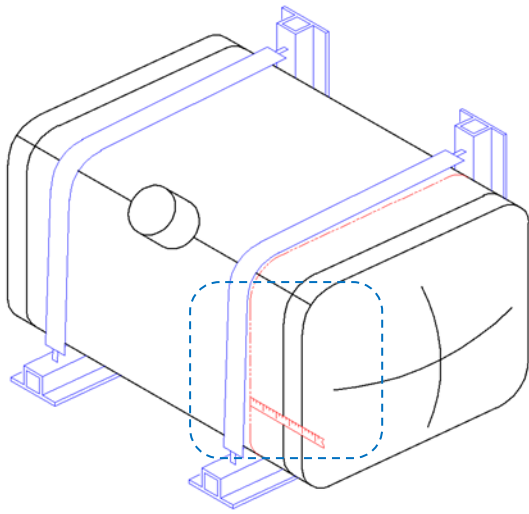
不具合箇所説明図

燃料タンク内部の仕切板溶接位置が外側方向に約 30 mm スレた状態で製造された。

トラック搭載状態にて仕切板溶接位置の合否確認を実施し、不具合品の場合は良品と交換する。

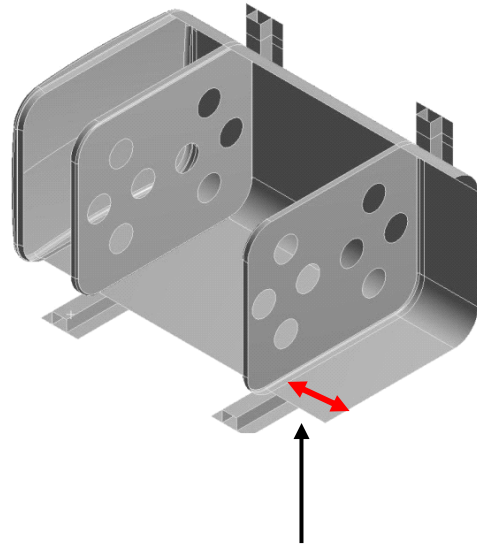
【不具合品（例）】

不適合発生箇所

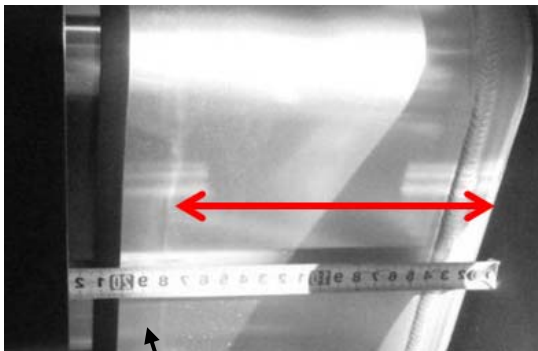
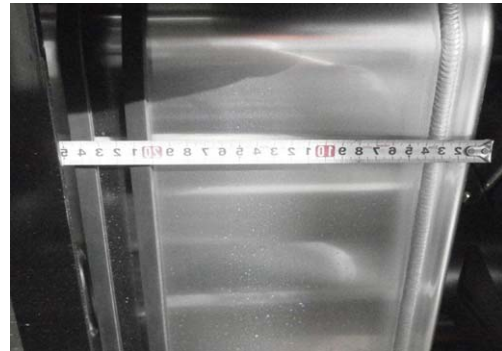
【正規位置品（例）】

不適合発生箇所
